CHÂTEAU DE ROMONT

ROMONT (FR)

DESSCRIPTIFS TRAVAUX

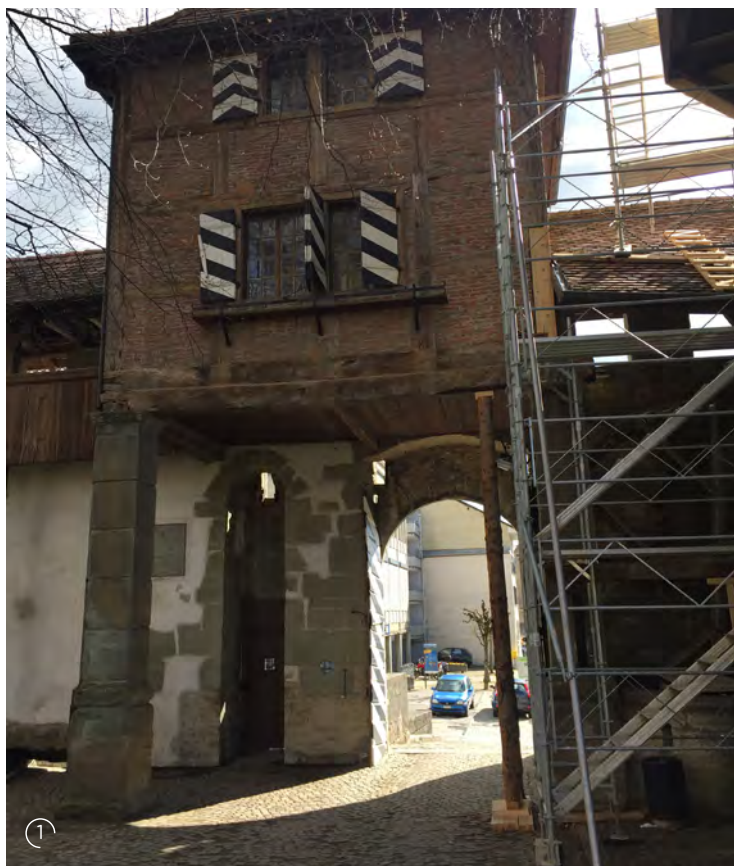
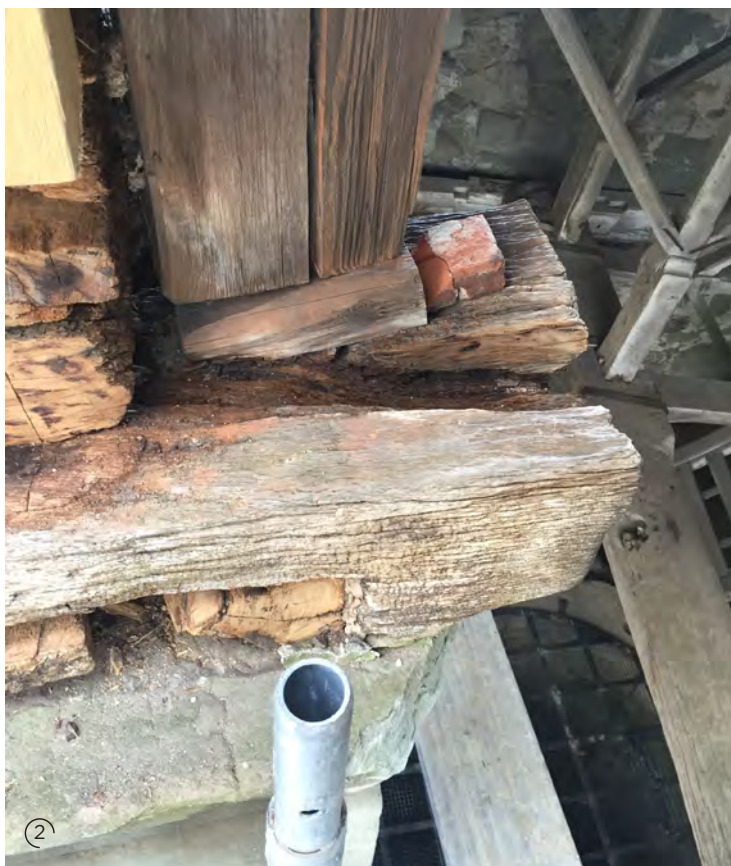
Reconstitution et renforcement des semelles en chêne
détériorées à l'angle par l'humidité.

① ②
Avant intervention

Insertion de barres métalliques par percement.

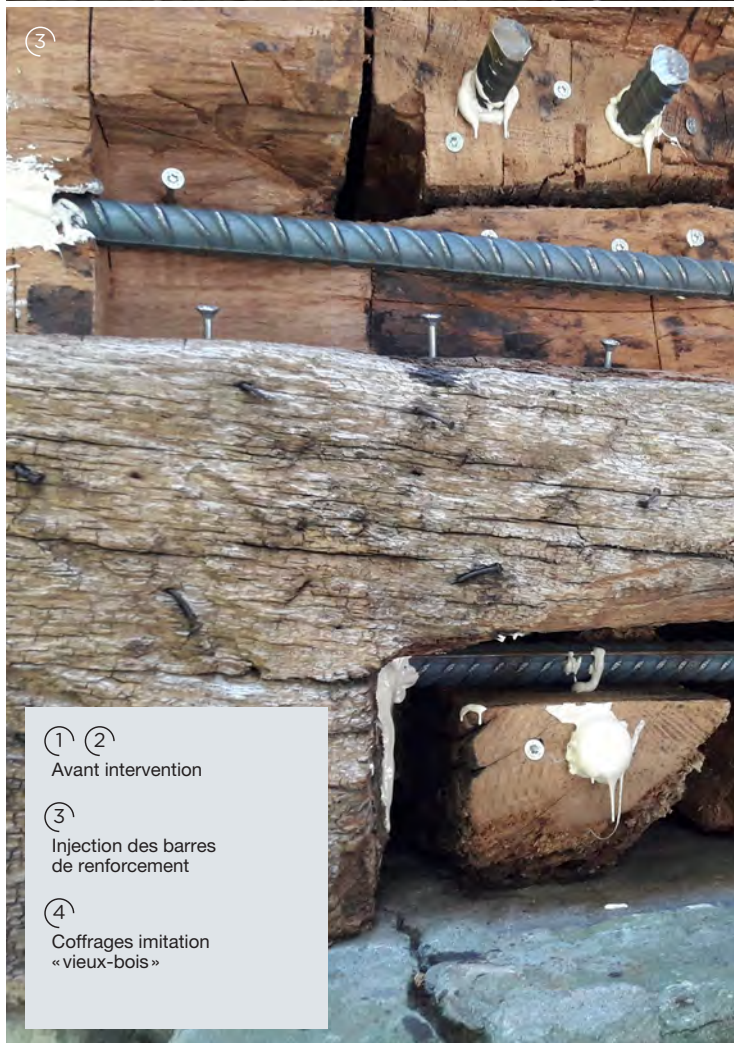
③
Injection des barres
de renforcement

Injection des barres

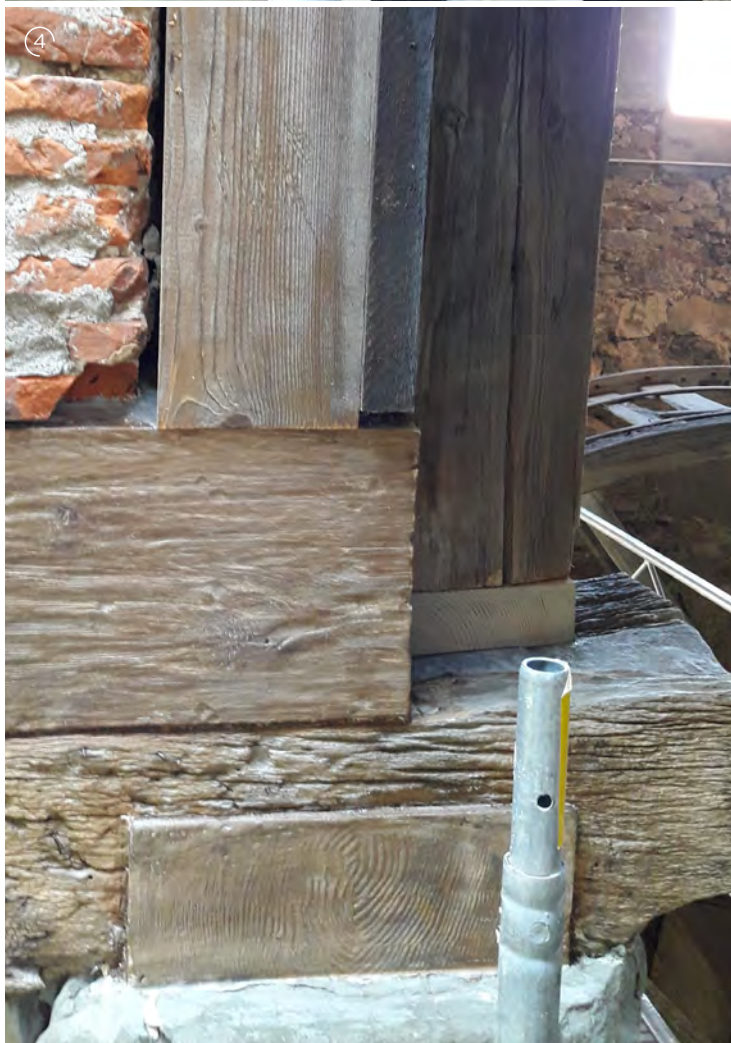
④
Coffrages imitation
«vieux-bois»

Coffrages imitation « vieux-bois » et coulage
de résine époxy.
